紫外線照射による着生生物の除去

現在、国宝臼杵石仏(大分県臼杵市)の保存管理作業として、紫外線による着生生物の除去作業を定期的におこなっています。

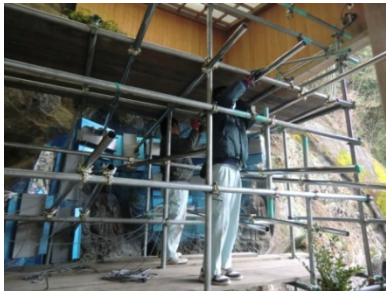
紫外線照射装置の設置

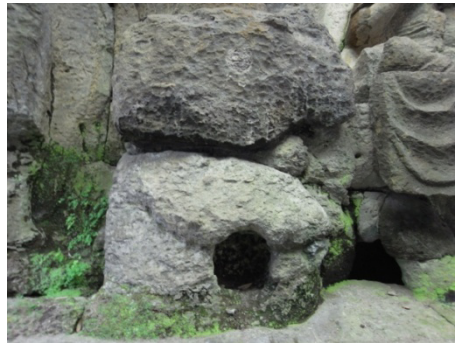
紫外線照射前

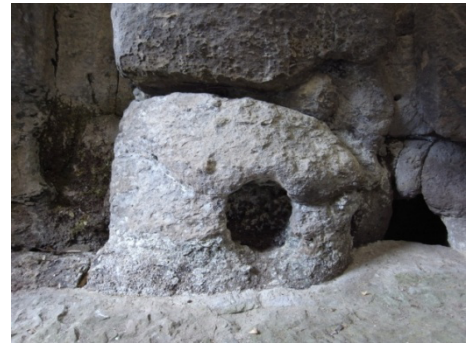
紫外線照射後

着生生物は紫外線を照射することで枯死し(水分が蒸発し体積が収縮するため、岩に張り付く力が弱くなる)、筆やハケなどの弱い力でも除去することができるようになります。これにより、対象物にかかる負担を軽減することができ、作業時間も従来に比べ短縮することができました。

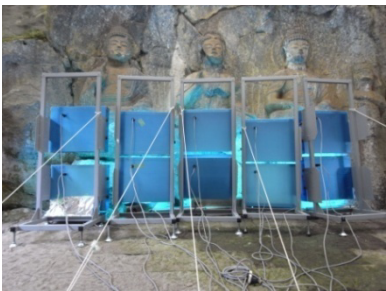
紫外線照射の様子

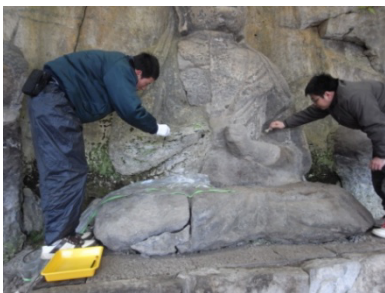
紫外線照射後枯死した着生生物の除去作業の様子

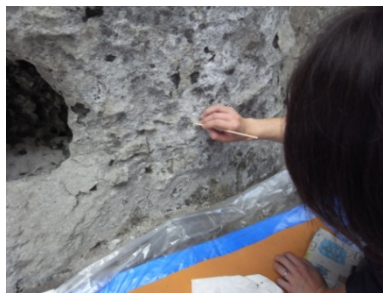
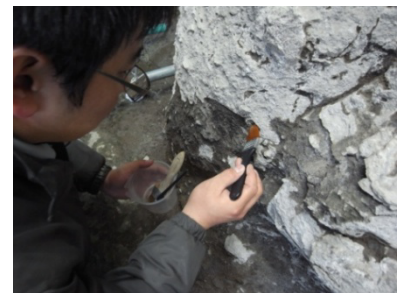
撥水剤の塗布

また、着生生物の除去後は植物の成長を遅滞させるために、撥水剤の塗布をおこないます。

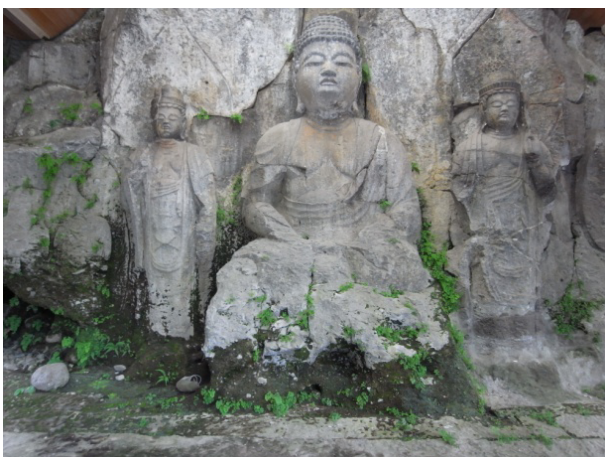
作業前

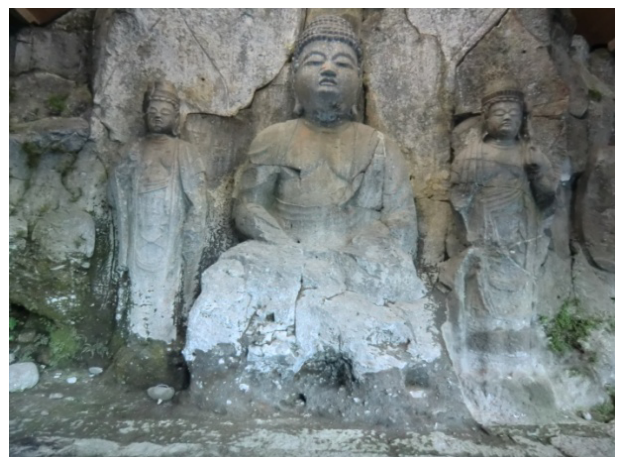
作業後
